# 2018北海道胆振東部地震における地下水位応答 Groundwater level changes at the 2018 Hokkaido eastern Iburi earthquake

地震による地すべり災害  
— 2018年北海道胆振東部地震

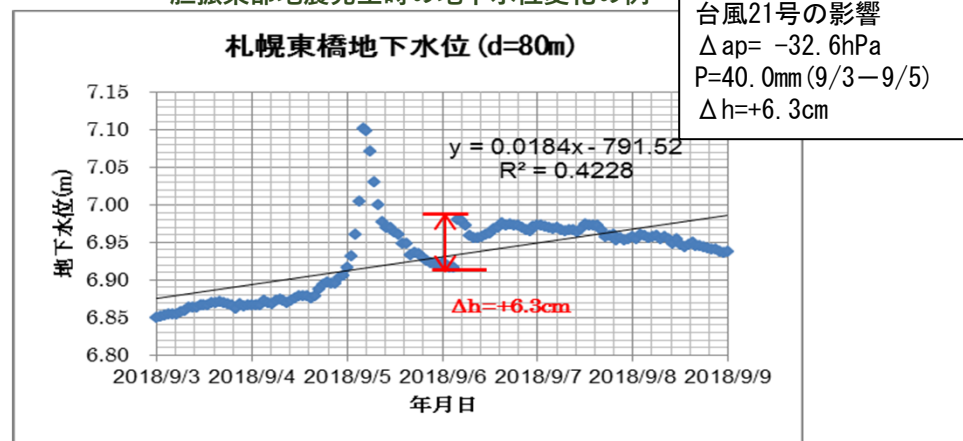
胆振東部地震発生時の地下水位変化の例

・池田光良工学博士らとの共同研究として、2018年北海道胆振東部地震で発生した大規模斜面崩壊の要因として、火山灰層中の宙水・不圧地下水の分布と、崩壊した地層に整合性があることを明らかにした。特に、地震時の地下水位応答を分析し、地震を発生させた逆断層の活動に対し、調和的な水位変動を示すことを明らかにした。
